TESI DI LAUREA

Marano attraverso le sue mura

Analisi storico-archeologica dello sviluppo di un borgo
marchigiano (Cupra Marittima - AP)

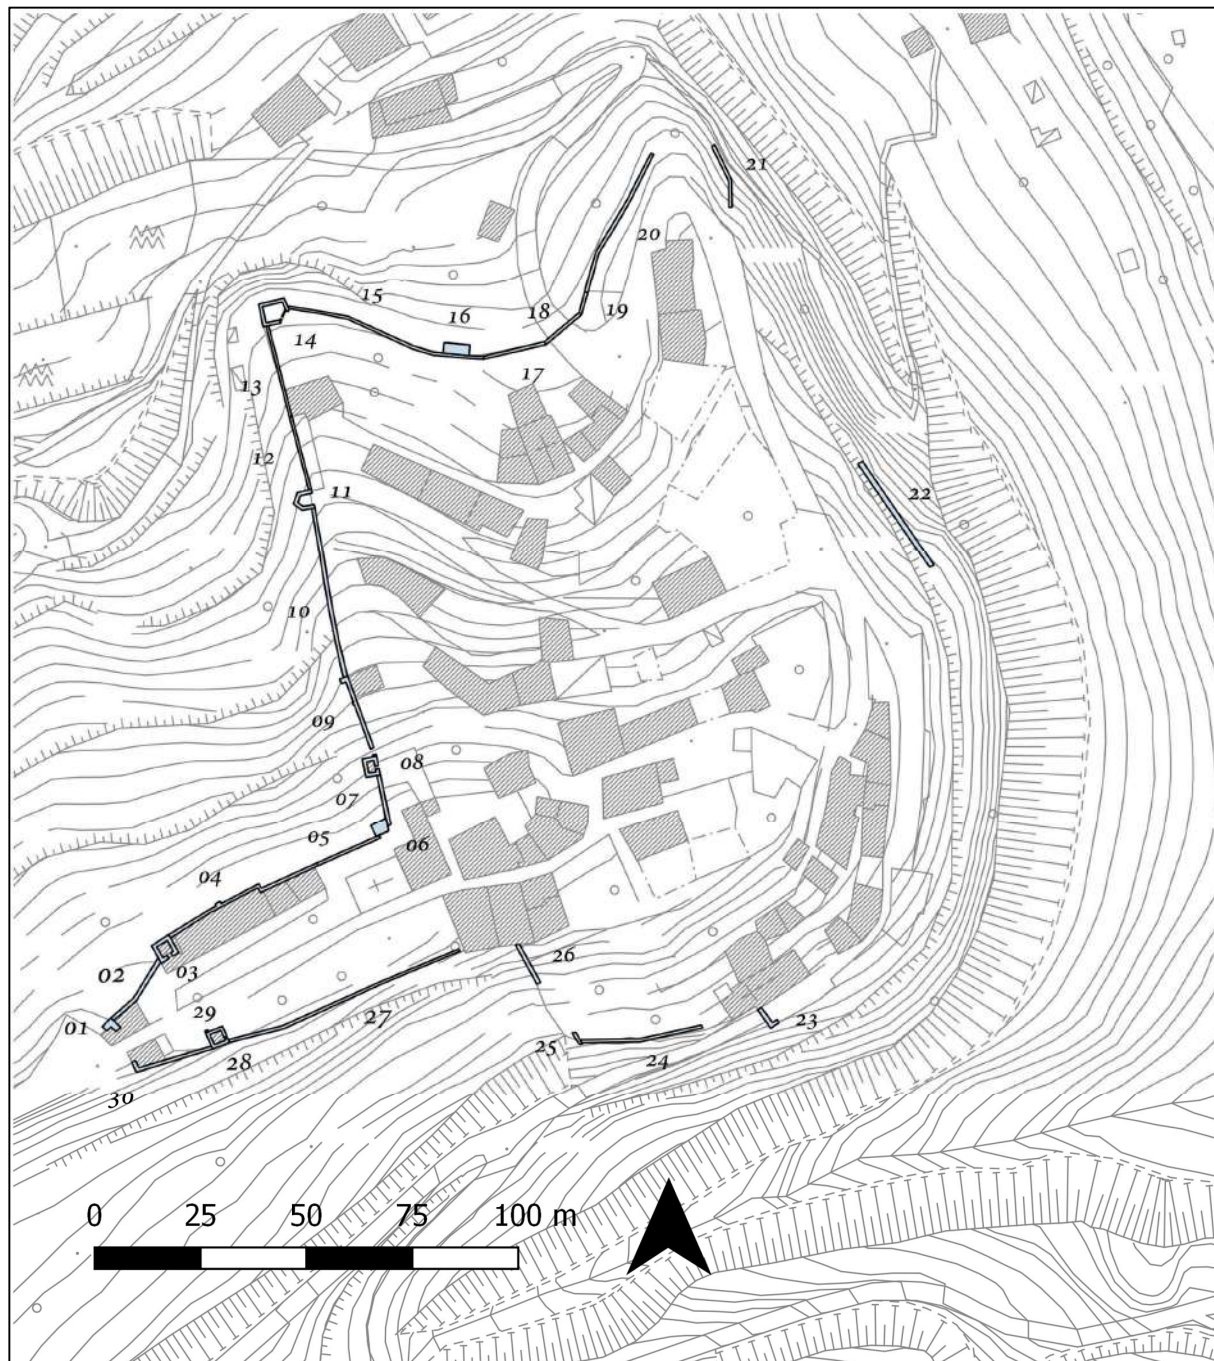
Tav. 5: Planimetria con la numerazione dei corpi di fabbrica.

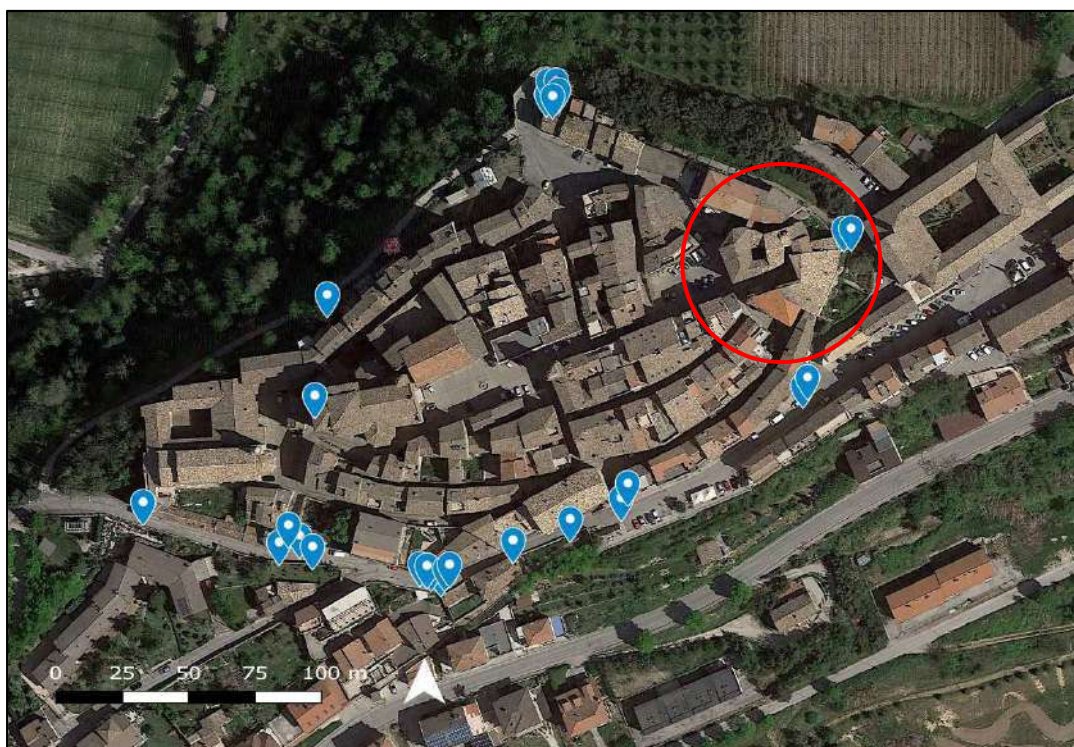
Tav. 14: Immagini satellitari di Montefiore dell'Aso estratto da Google My Maps. I segnaposto blu rappresentano i punti di ripresa della documentazione fotografica. Cerchiata in rosso, l'area corrispondente, secondo Tomei, al cassero⁴⁰.

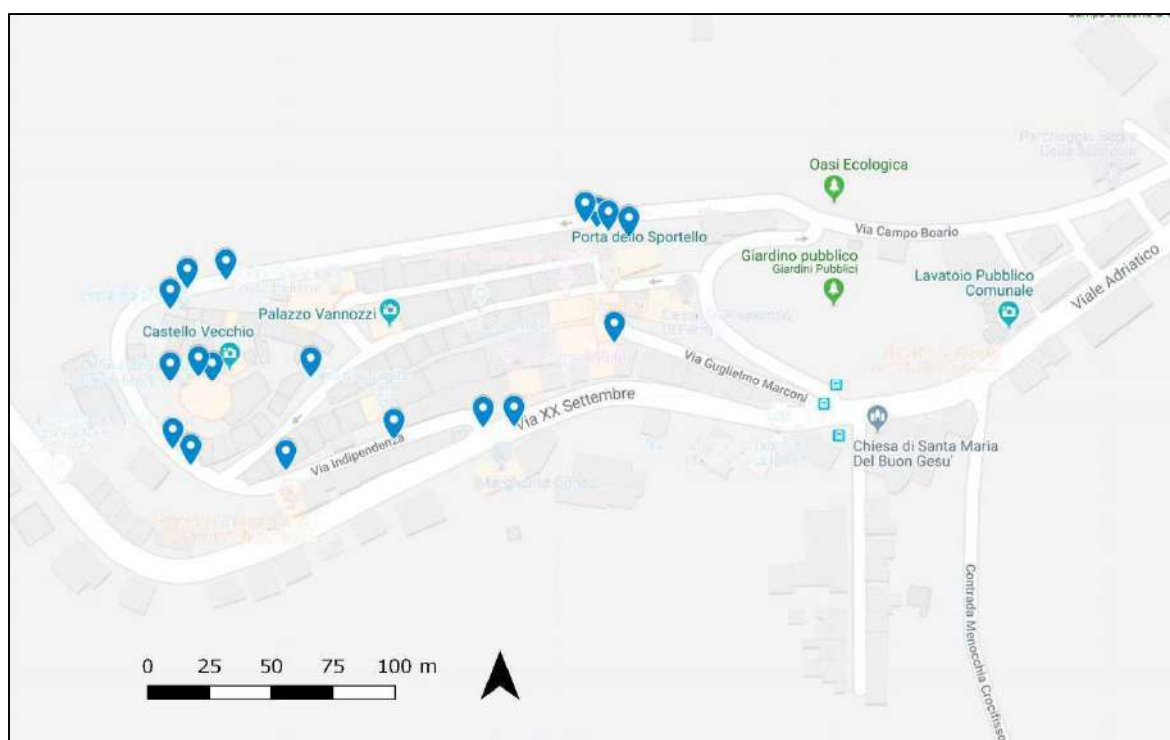
Tav. 15: Immagini satellitari di Carassai estratto da Google My Maps. I segnaposto blu rappresentano i punti di ripesa della documentazione fotografica. Cerchiata in rosso è l'area del cosiddetto Castello Vecchio.

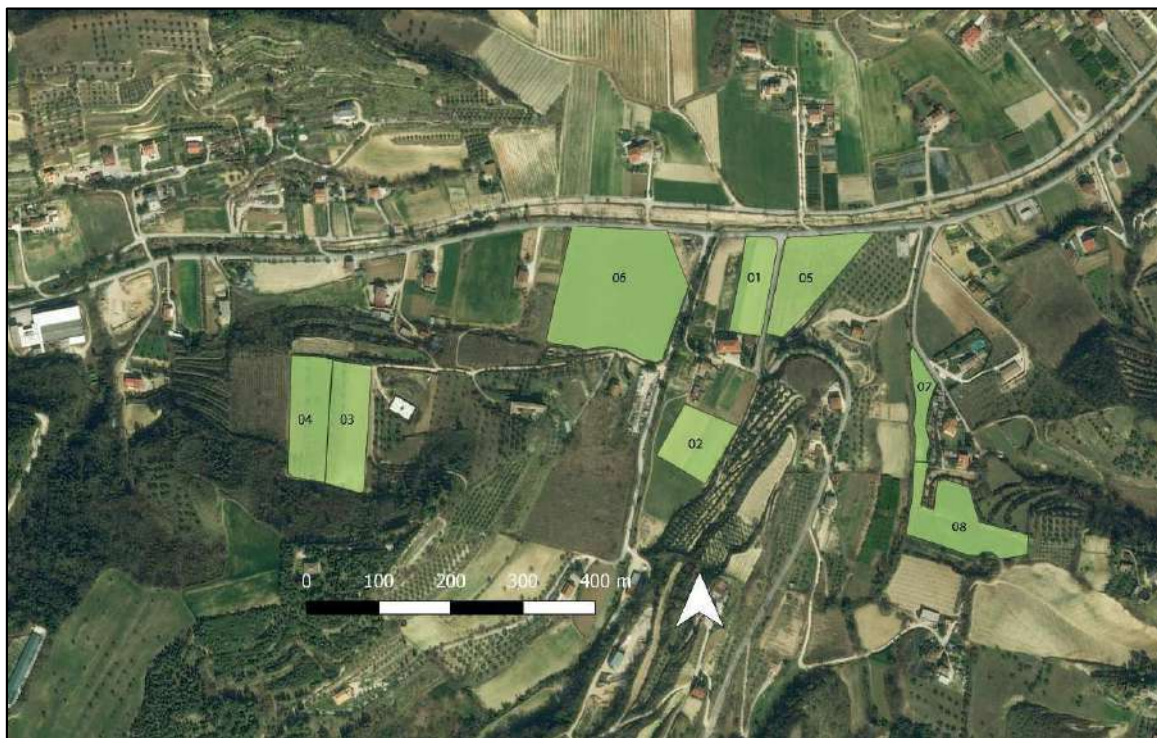
Tav. 19: Immagine satellitare dell'area oggetto delle ricognizioni di superficie condotte nella zona identificata dal Catasto Gregoriano come *località Supportica*, con evidenziate (in verde) le singole Unità Topografiche di Ricognizione (UTR).
